## H-båt SWE 602

Vi, Valter och Anita, köpte en H-båt igen våren 2020.

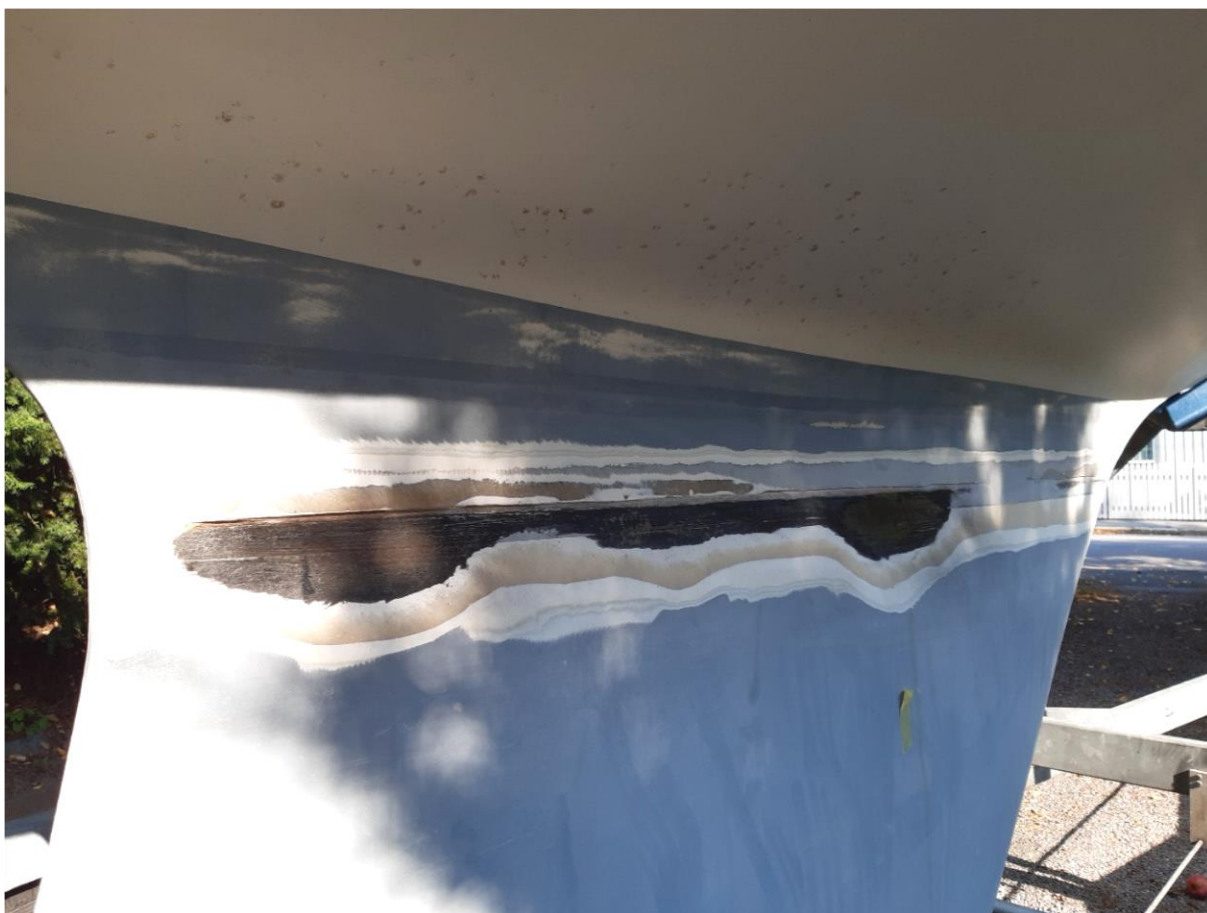
Första åtgärden blev en ordentlig tvätt av hela båten. Den röda gelcoaten hade under årens lopp blivit mörkare vilket kändes väldigt märkligt och den kritade så mycket att tvättvattnet blev alldeles rött.

Sen var det dags att öppna upp kölskarven då början till rost kunde misstänkas. Det var inte så farligt, så efter ordentlig slipning och rengöring fick hela kölskarven tre lager glasfiberväv i epoxi.

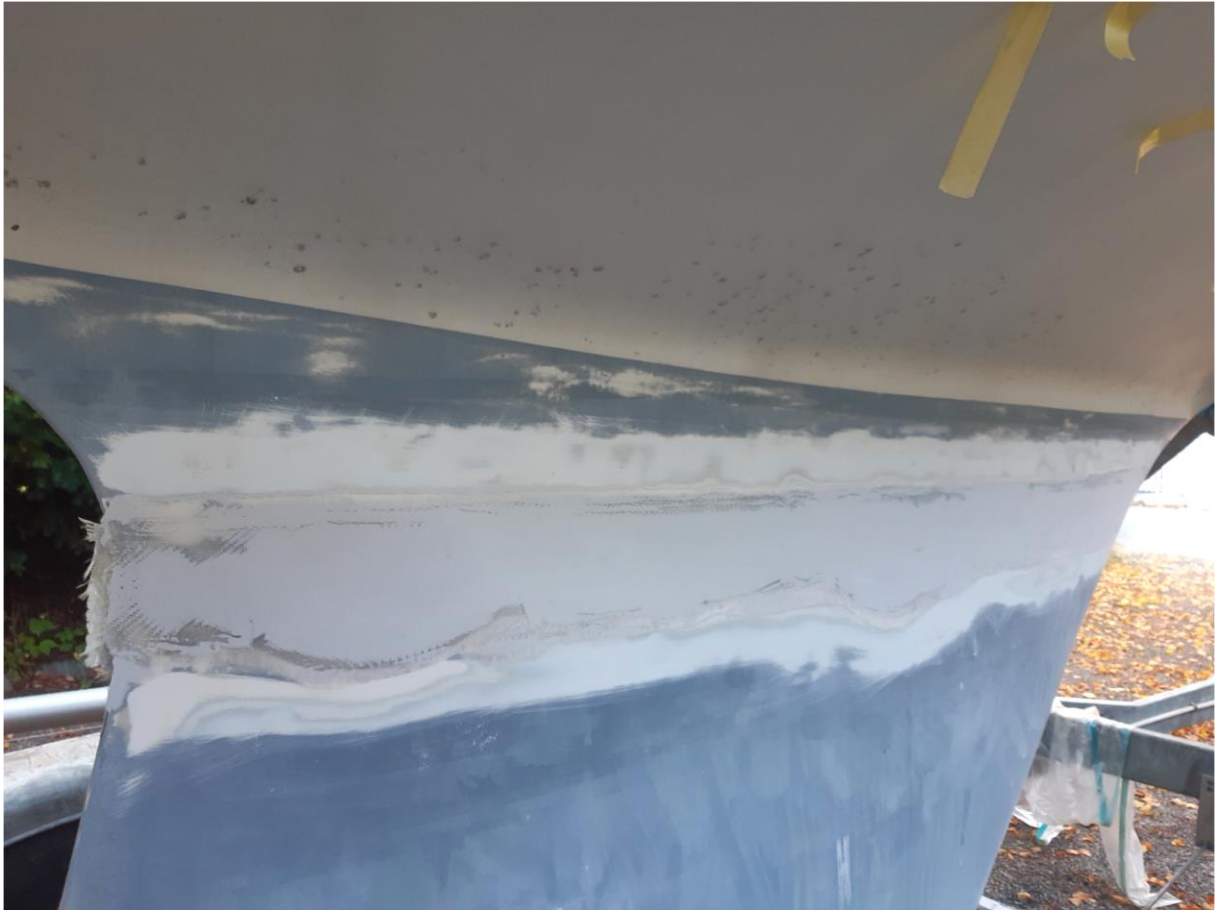
Lagad kölskarv.

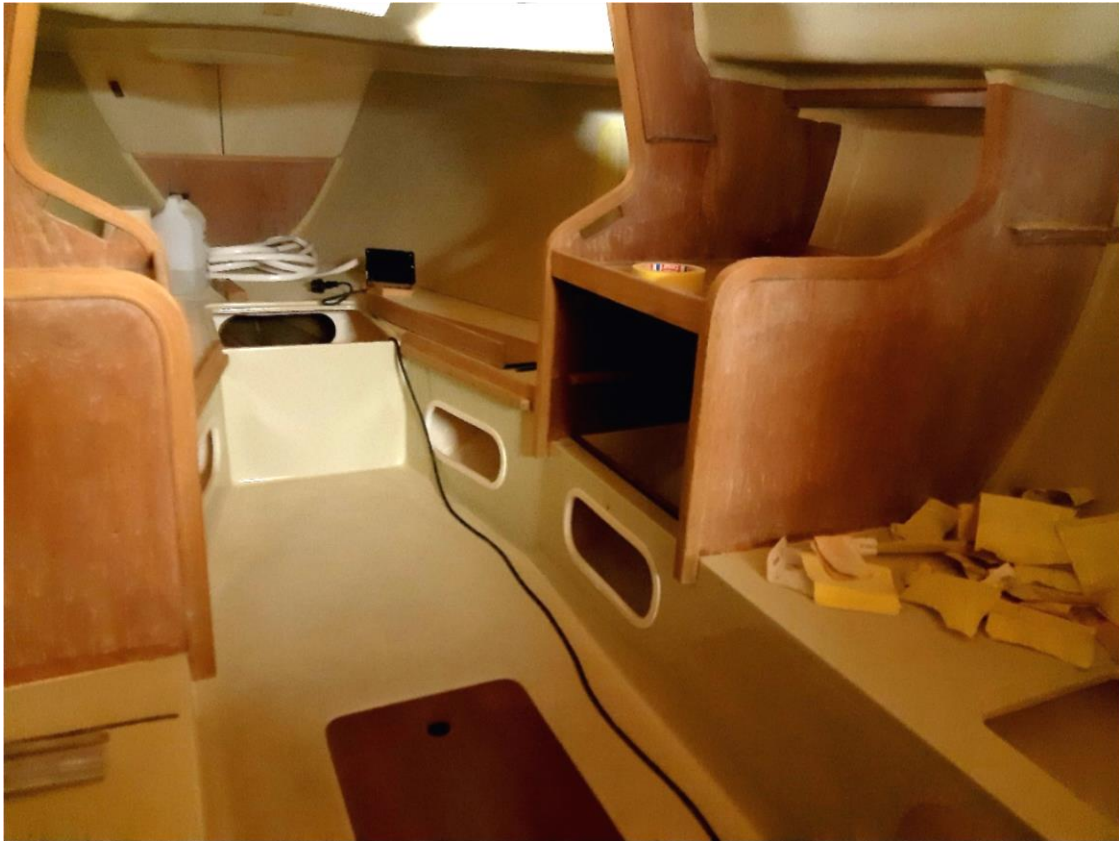
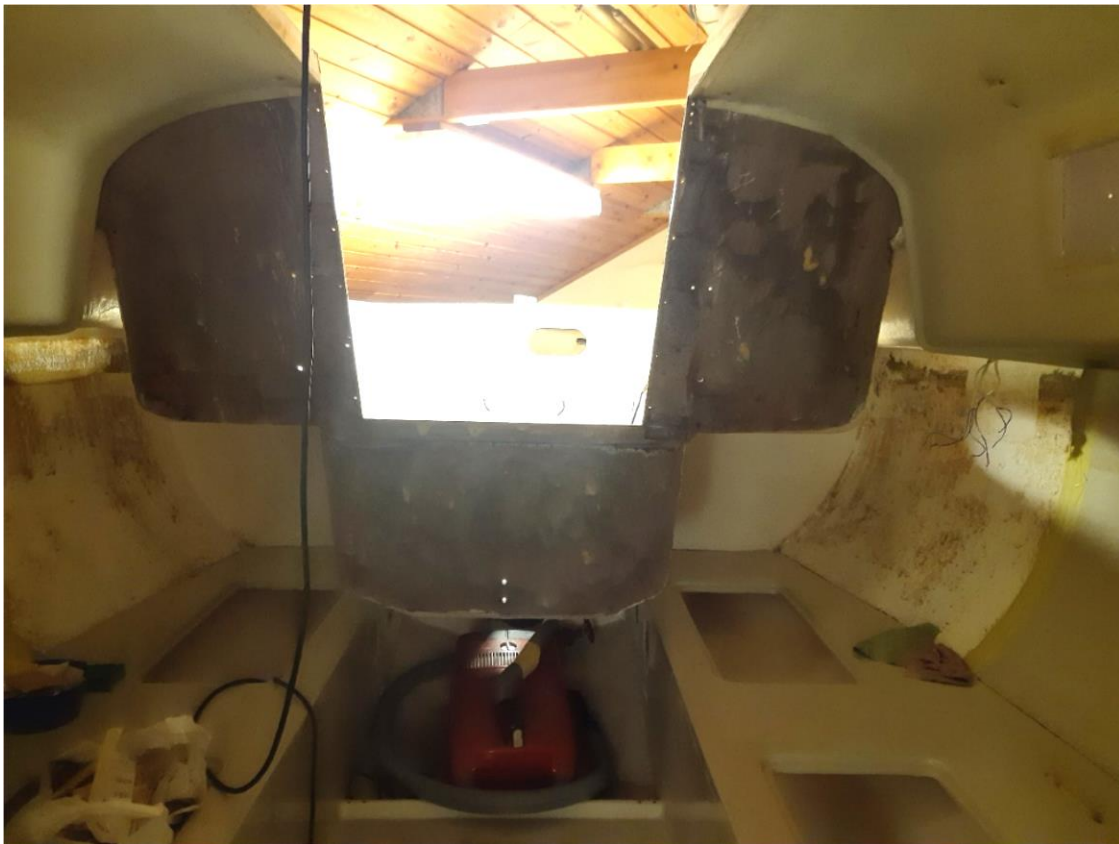
Renskräpad träinredning och borttagen plywood.

Vi började sen med insidan där plywooden på ruffskottet var i väldigt dåligt skick, delaminerad och delvis rutten. Den gick rätt lätt att få loss. Botnia hade satt fast den i någon sorts spackel som fick vara kvar och bli ny grund. Delar av den gamla inredningsmattan i stickkojerna togs bort då den var rätt ankommen vilket också krävde stämjärn och limtvätt. Ibland satt mattan stenhårt fast och ibland var den helt lös. Sen målades friborden i sticken. Planen var att vi skulle sova i förpiken och sticken kunde då användas som stuvutrymmen. Övrig matta blev rätt OK efter tvätt, diverse små lagningar med ett tätningsmedel i en bra färg och mindre omlimningar där det kunde döljas av någon ny teaklist i taket.

Övrig inredning hade lackats av någon tidigare ägare. Vi trodde att en hård slipning skulle räcka men det visade sig snart att nästan hela inredningen krävde en renskrapning innan omlackering gav ett snyggt resultat. Vi valde en traditionell blank lack, International Schooner, för att den skulle vara enklare att jobba med men det visade sig inte alltid vara fallet varför det tog ett tag innan resultatet blev bra.

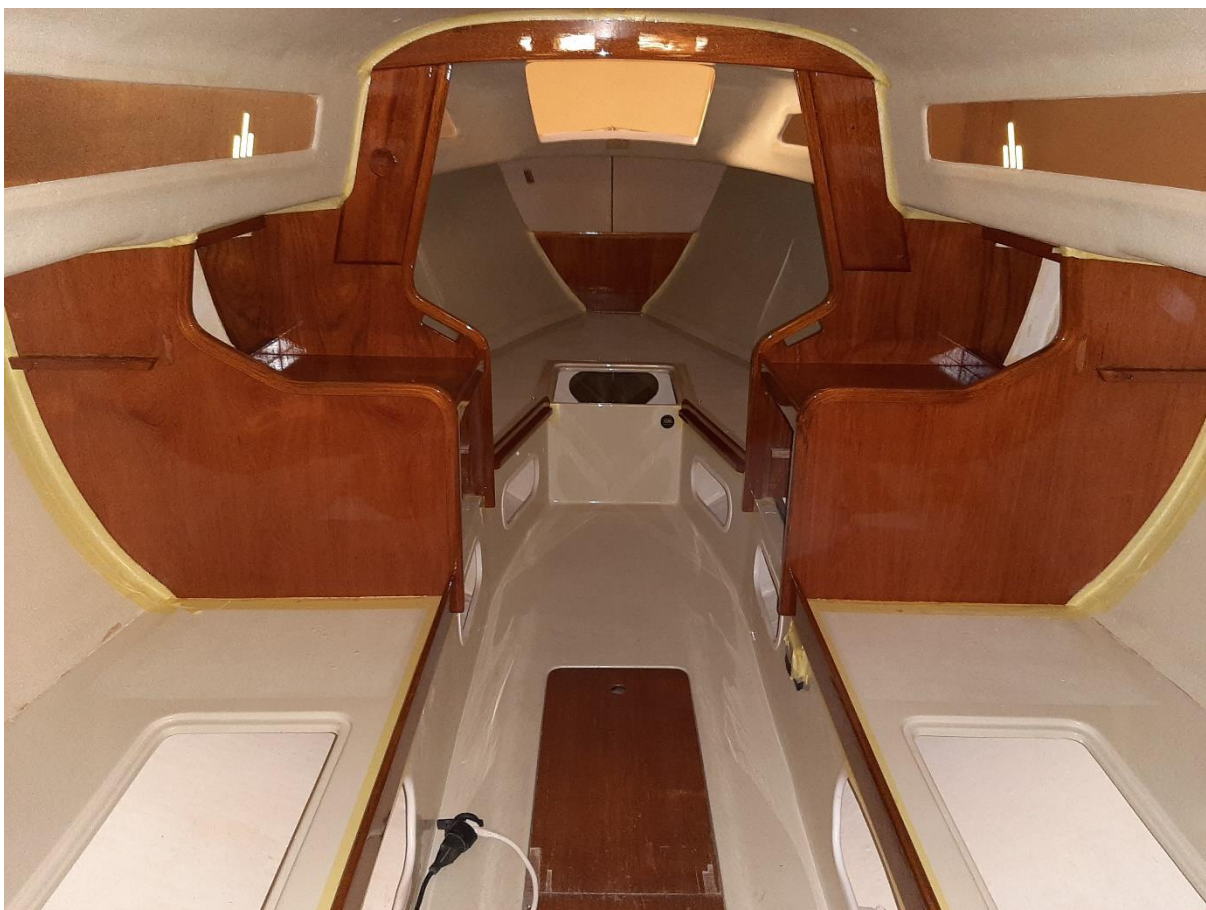
Lackering pågår.

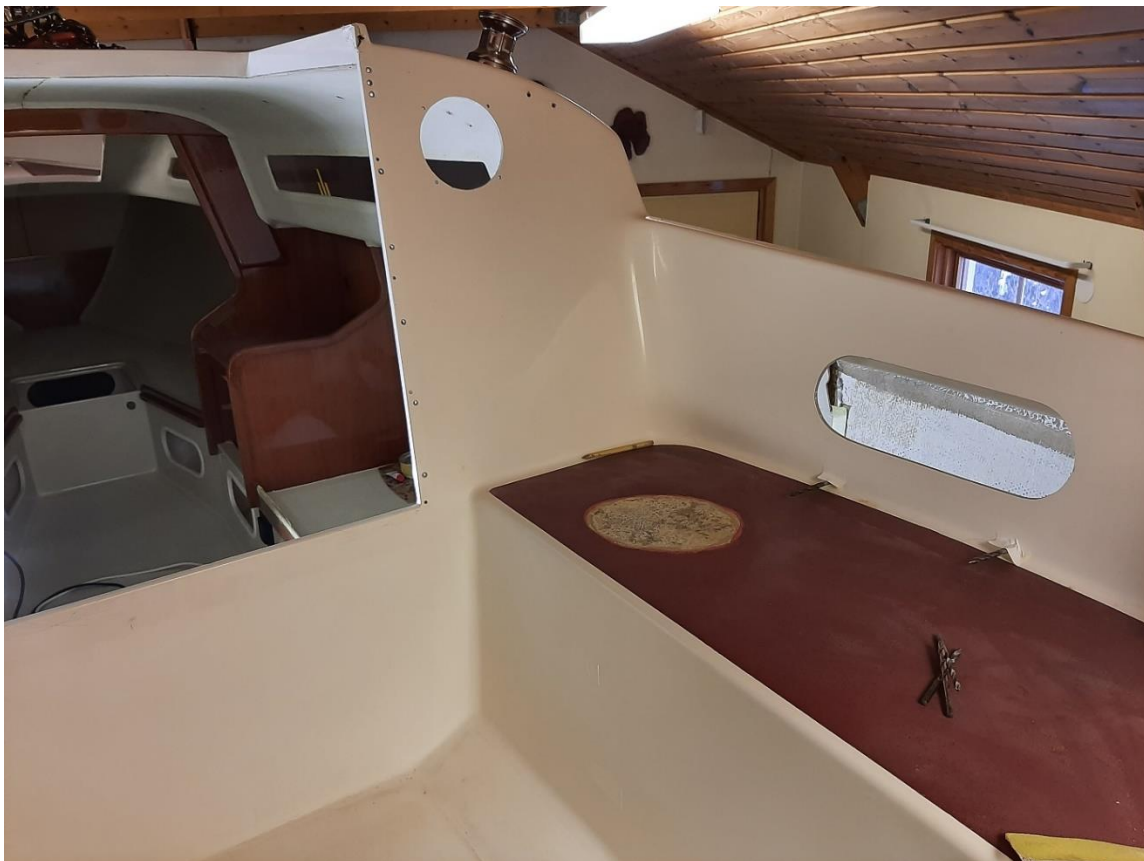
Laminatskada på toften behövde plastas, spacklas och försees med nytt rollat halkmönster före målning.

Sen blev det dags för lagning av alla hål efter gamla beslag och lagning av sprickor. Hålen gick att laga efter uppborrning/försänkning med Plastic Padding glasfiberspäckel från insidan och ny gelcoat från utsidan. Partier med sprickor fick bedömas om de krävde glasfiberförstärkning, som t.ex. runt knaparna och vid toftluckorna, eller om det räckte att bara slipa upp sprickan och fylla i ny gelcoat.

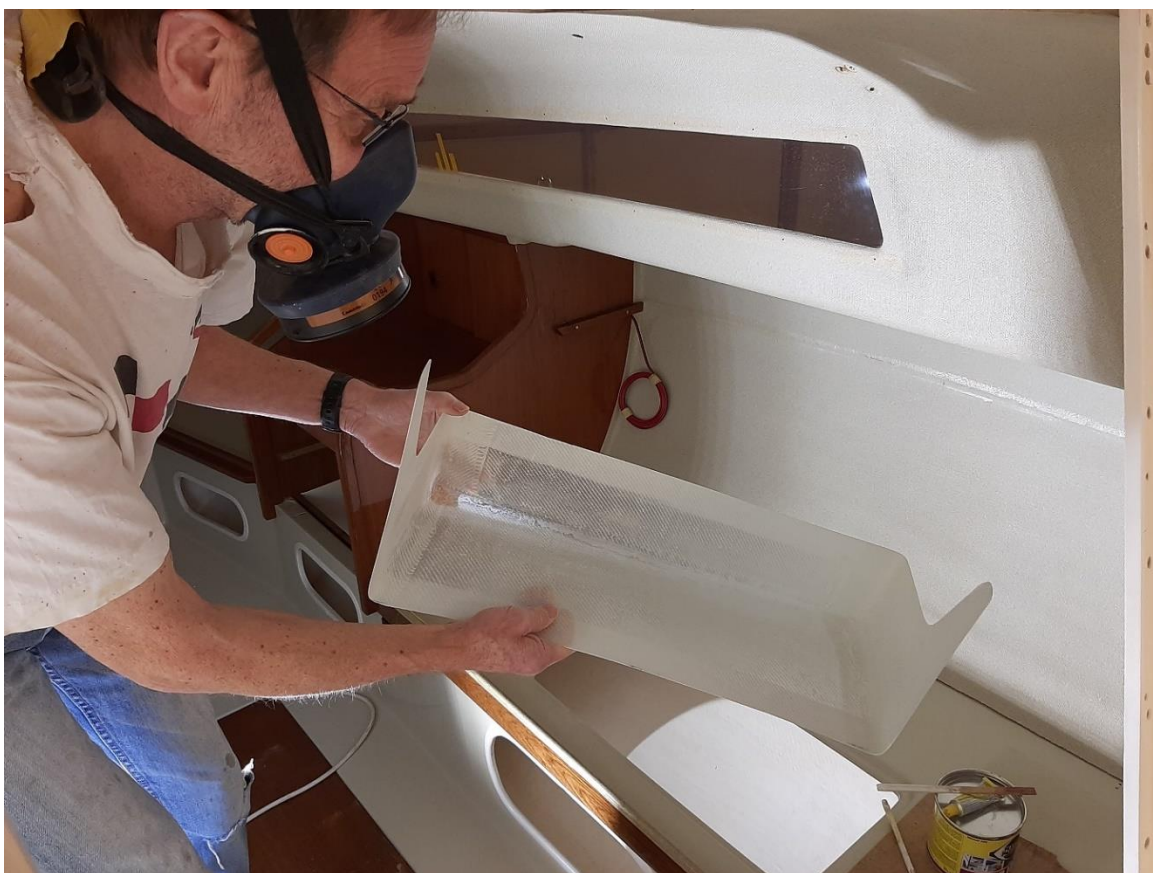
Nyttillverkat sittbrunnsfack på väg att plastas fast.

Vi ville ha stuvfack på insidan av sittbrunnssargen varför två hål sågades upp och själva facken tillverkades och plastades fast från insidan.

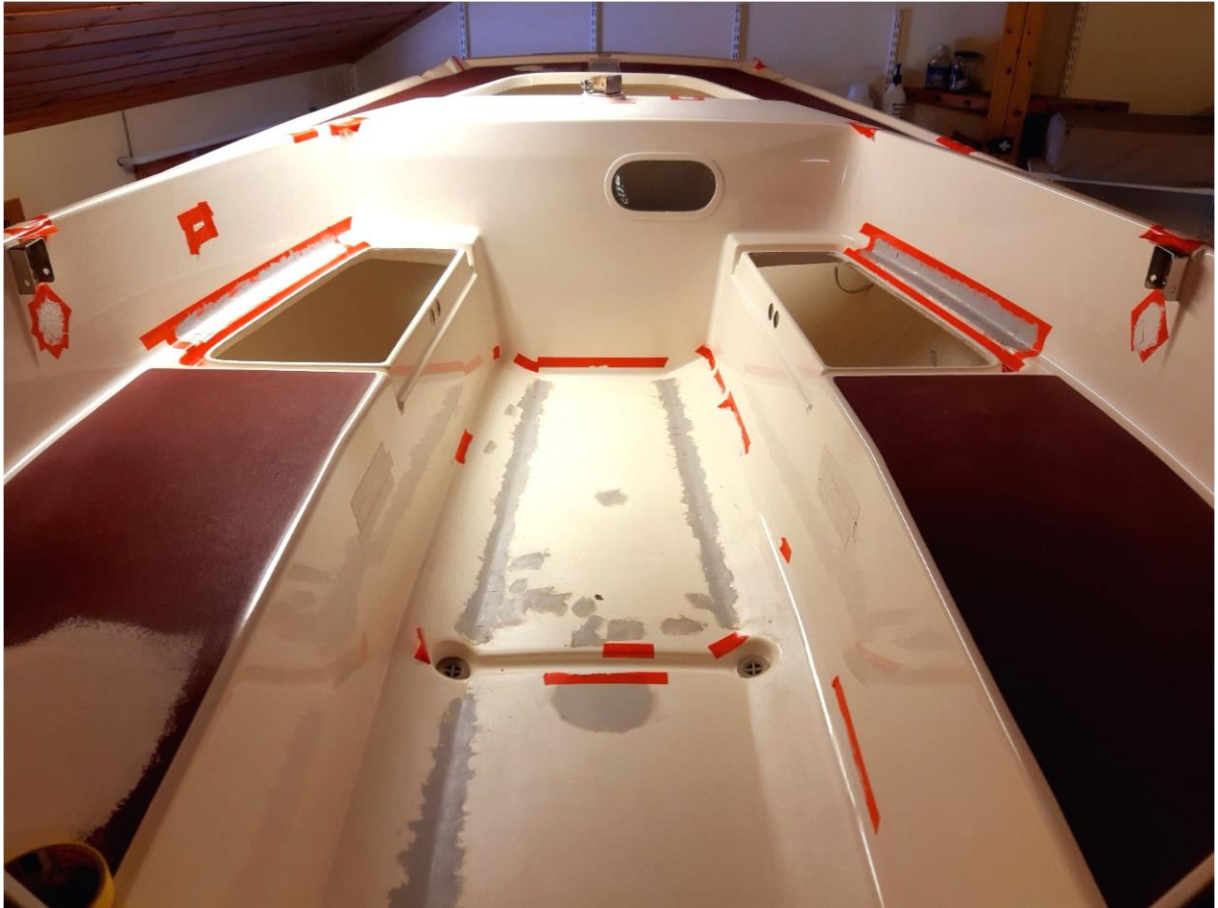
Diverse lagningar och förstärkningar

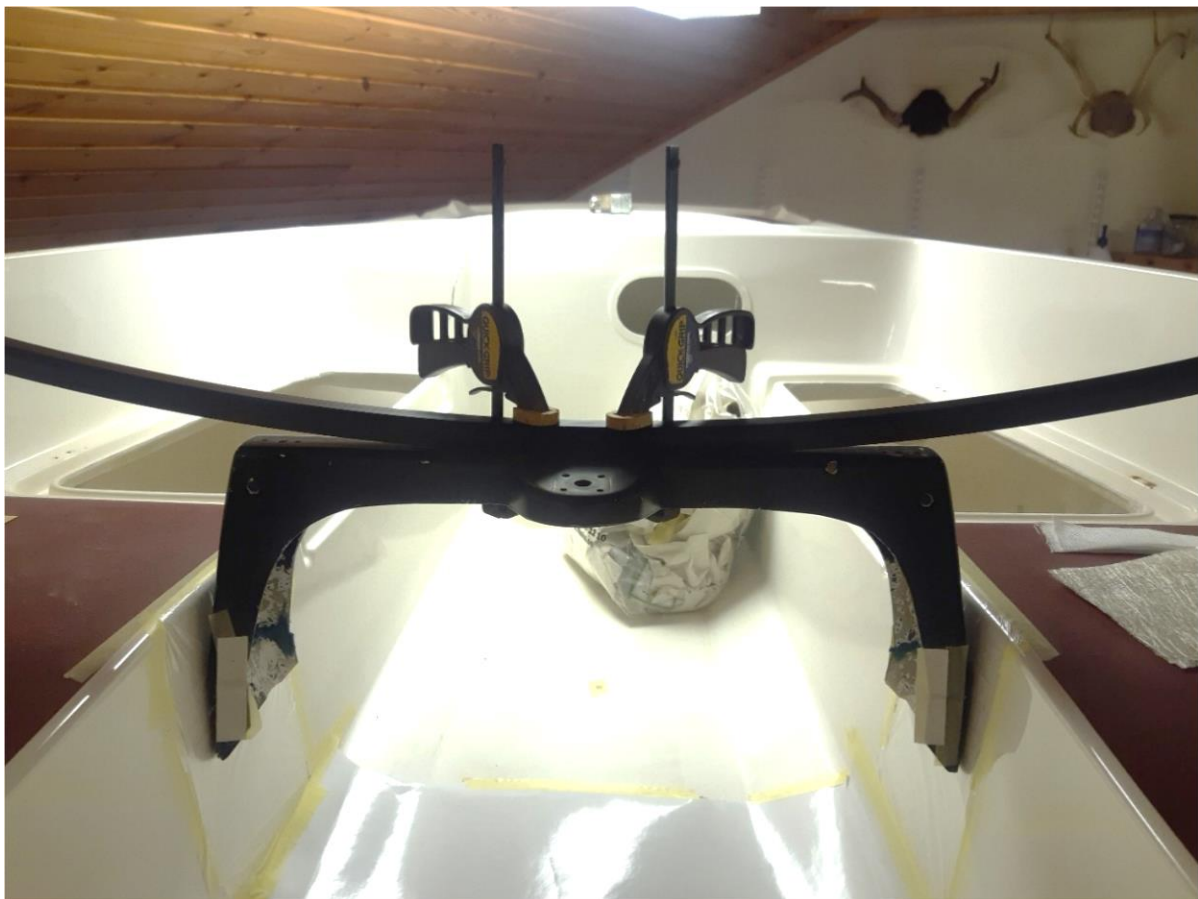
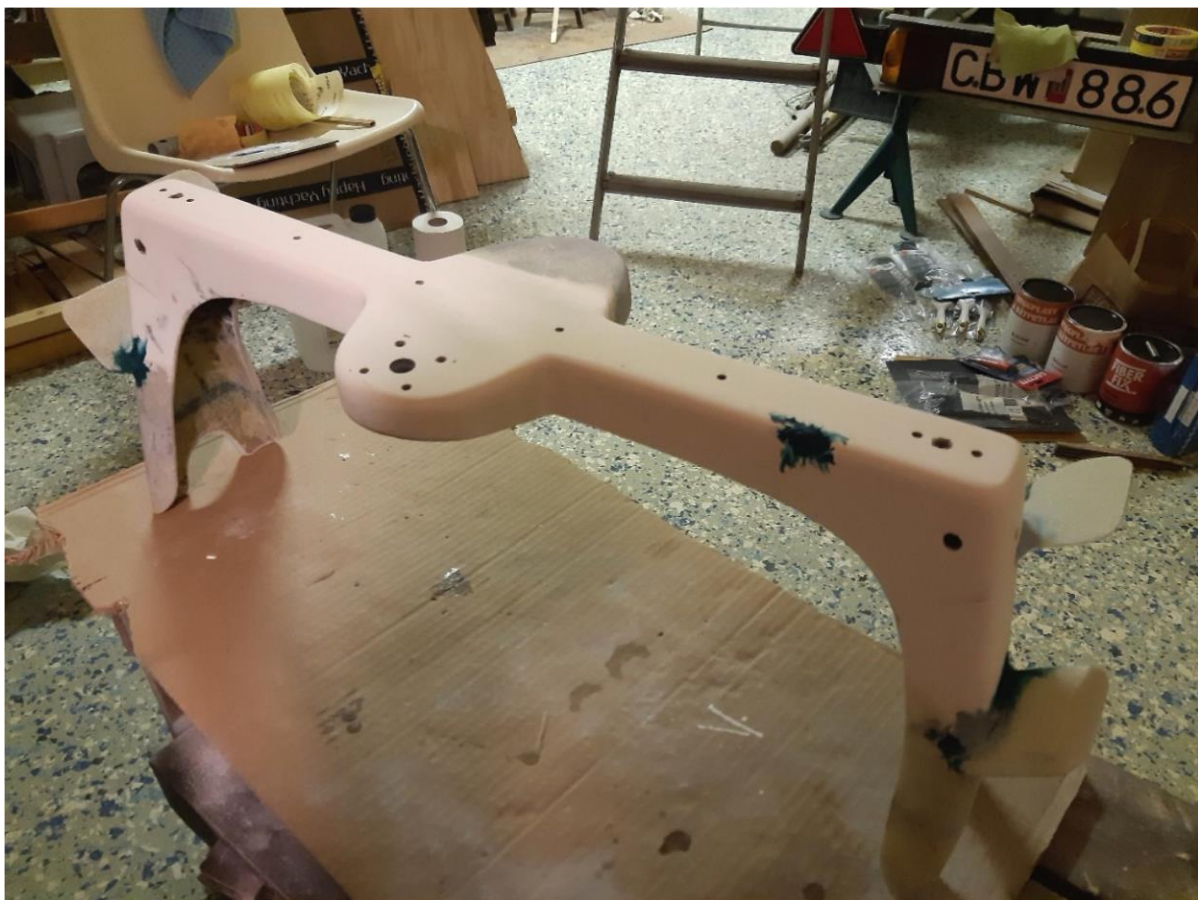
Utprovning och ombyggnad av konsol.

Vi ville ha en lång storskotskena och vi ville ha ett finskot till storen, så för att kunna släppa på travaren i byarna behövde skenan vara rätt böjd. En sådan beställdes från Harken. Med båten hade det följt en hemgjord konsol som vi kom fram till att vi kunde använda efter lite modifikation.

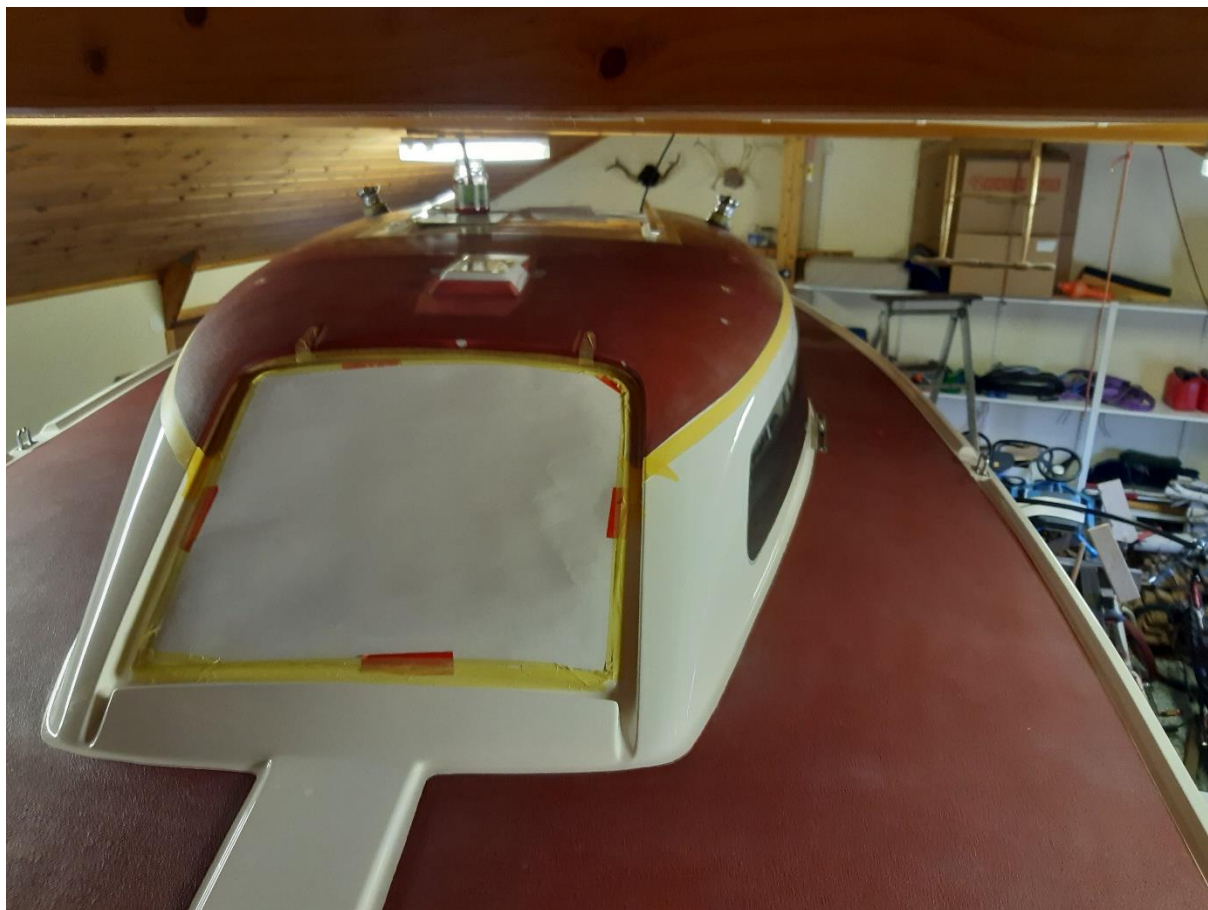
Före målning

Sen var det dags att måla alla röda ytor, däck, rufftak och tofter. Från början hade vi ju varit skeptiska till att alla dessa ytor skulle vara röda. Men efterhand kom vi fram till att den matta mörkröda kulören egentligen var rätt fin varför vi valde att måla med en halvmatt variant av Double Coat och blanda i antihalkpulver. Vi ville behålla originalstrukturen så för att vara säkra på bra fäste för färgen slipade vi ytorna med en grov Scotch-Brite, röd variant, och tvättade noga med avfettnings/rengöringsmedel för Double Coat. Det var svårt att rolla på färgen helt jämnt. Glansen blev lite olika beroende på tjocklek på färgen och hur rollern hanterades. Men slutresultatet blev trots allt riktigt bra jämfört med hur det sett ut tidigare.

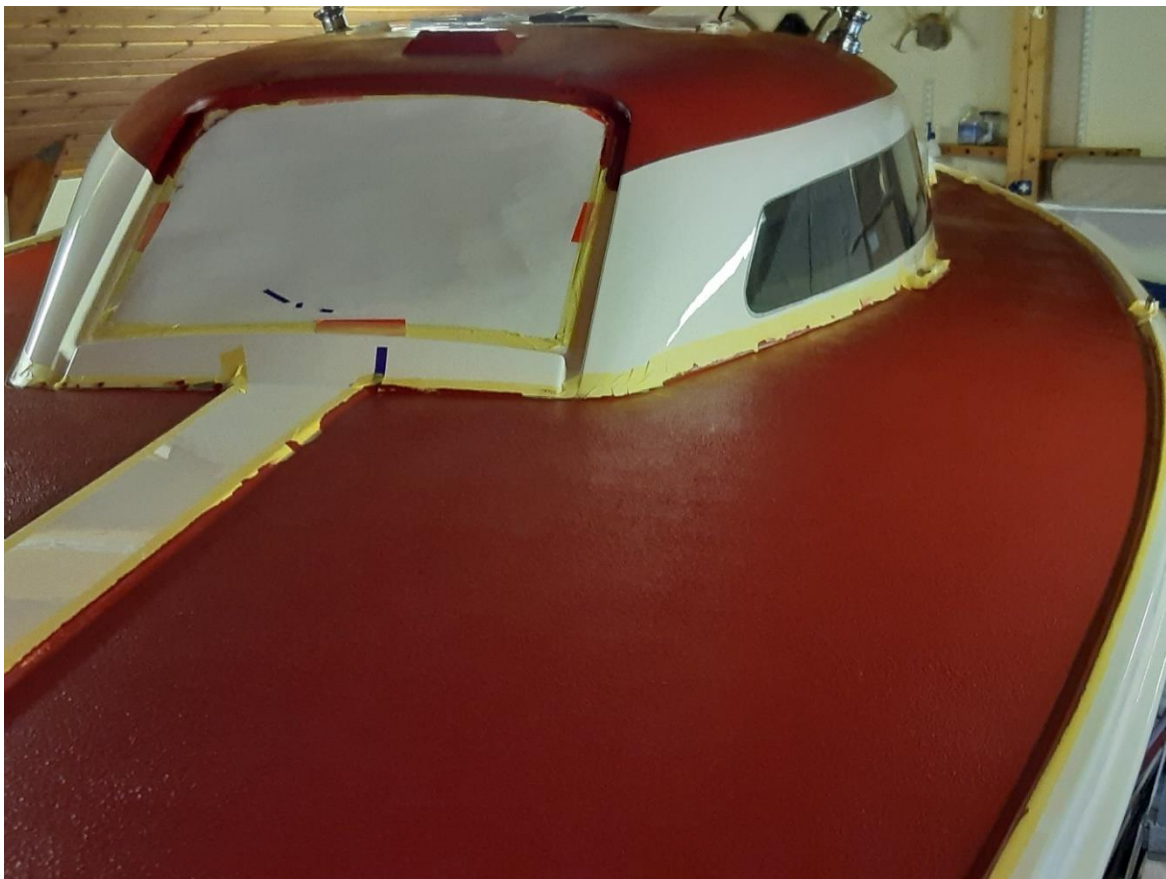
Efter målning

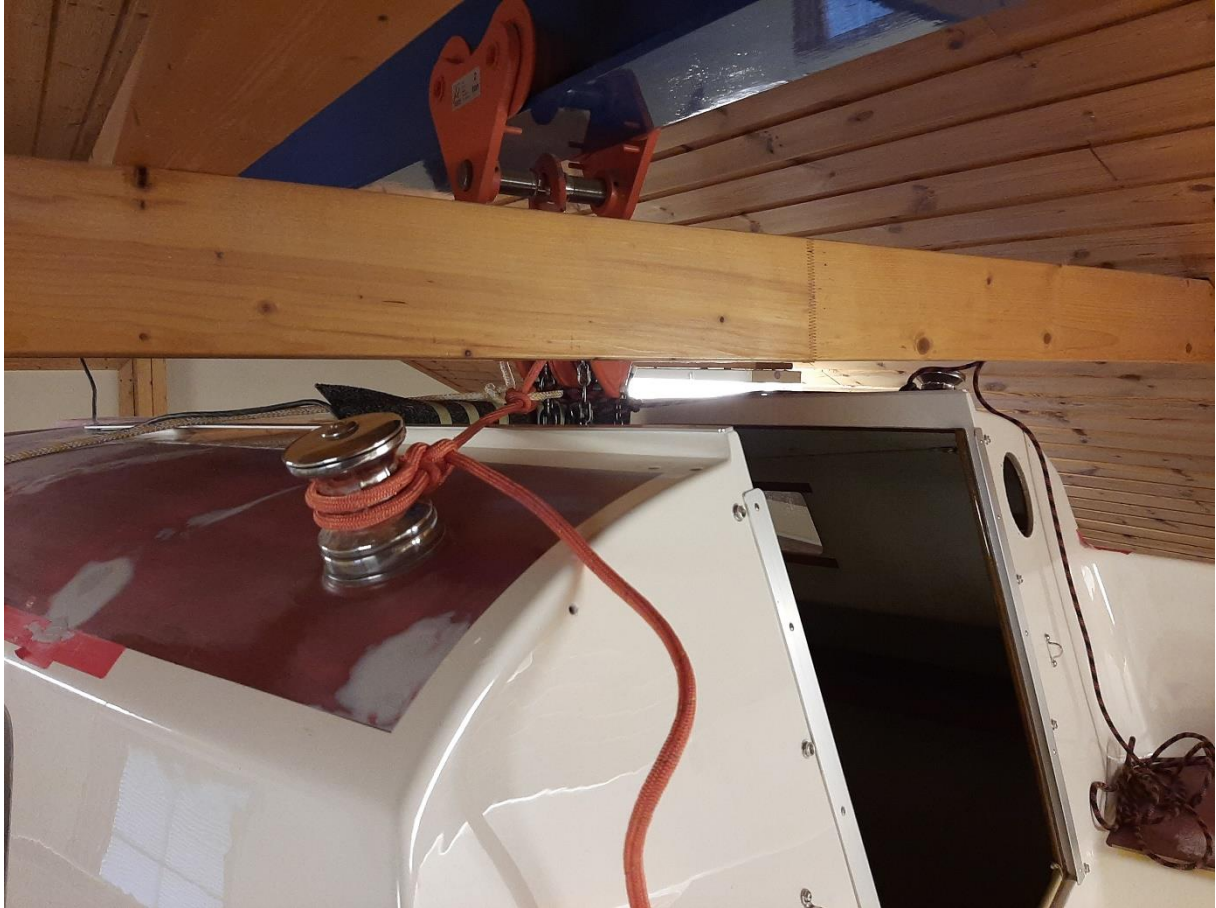
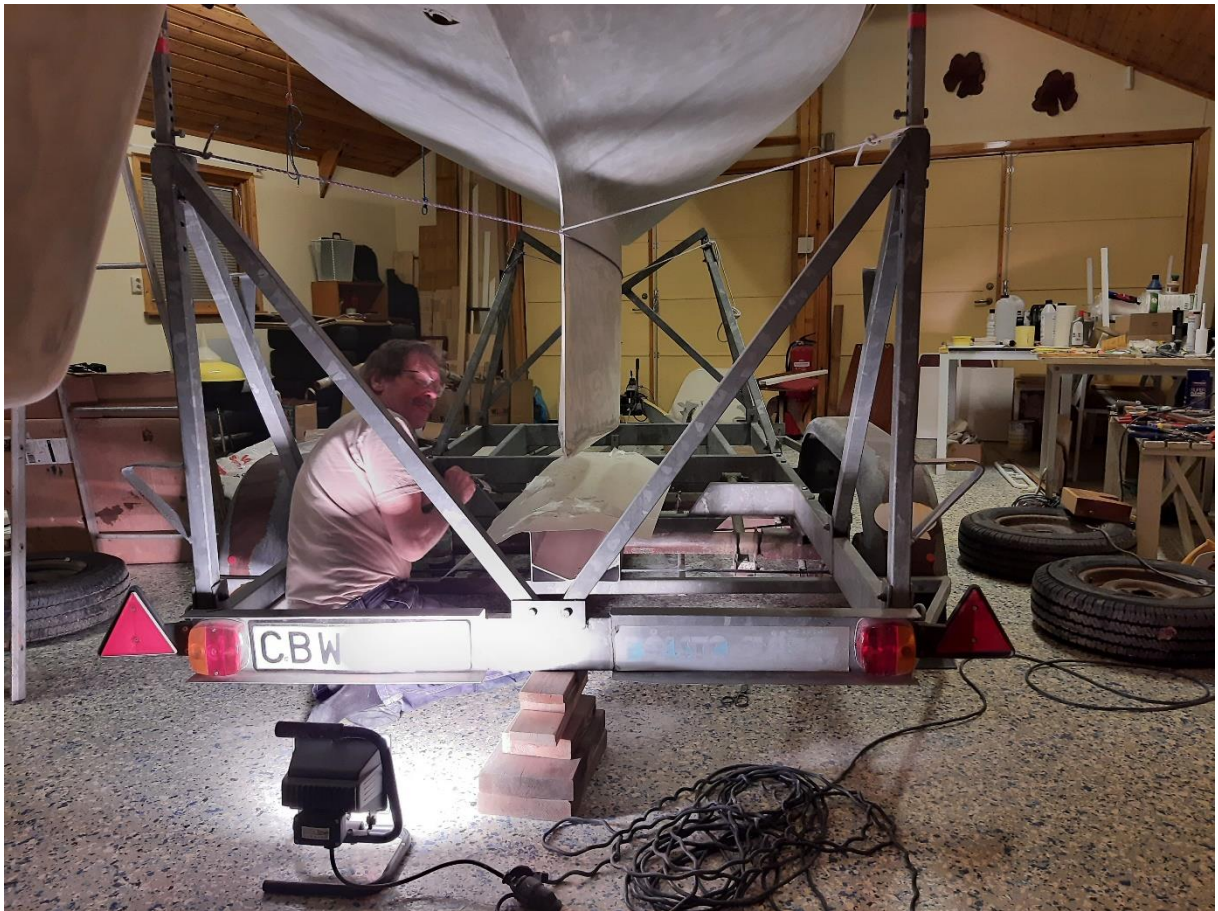
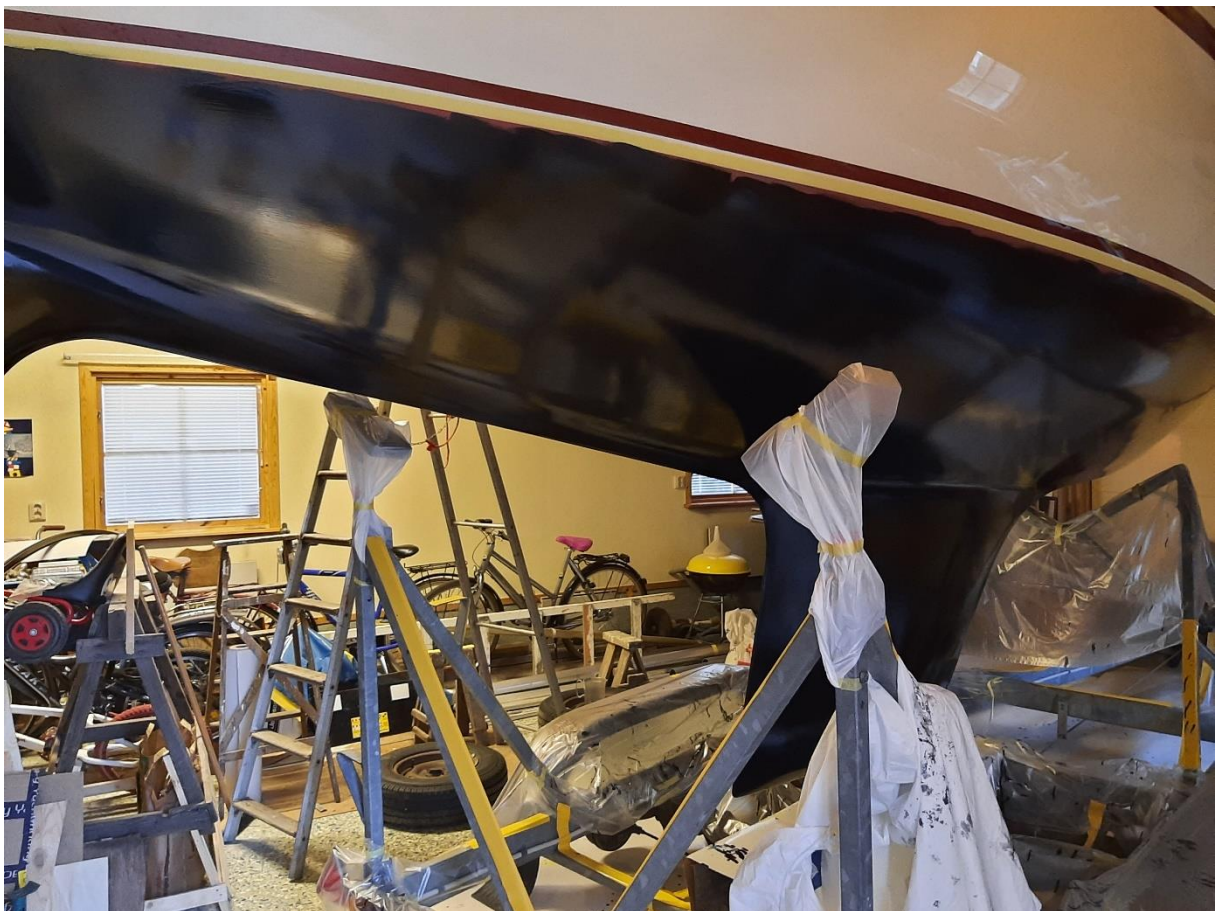
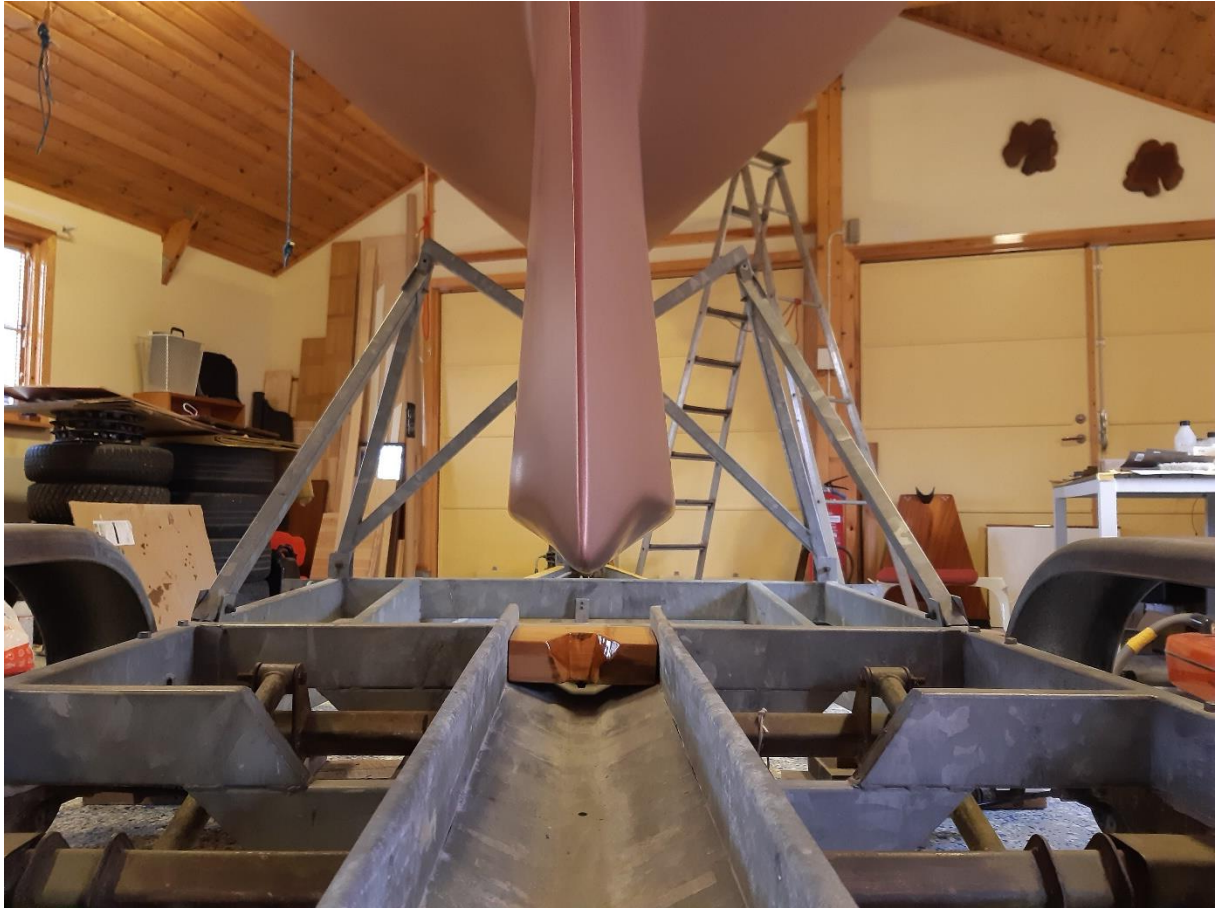
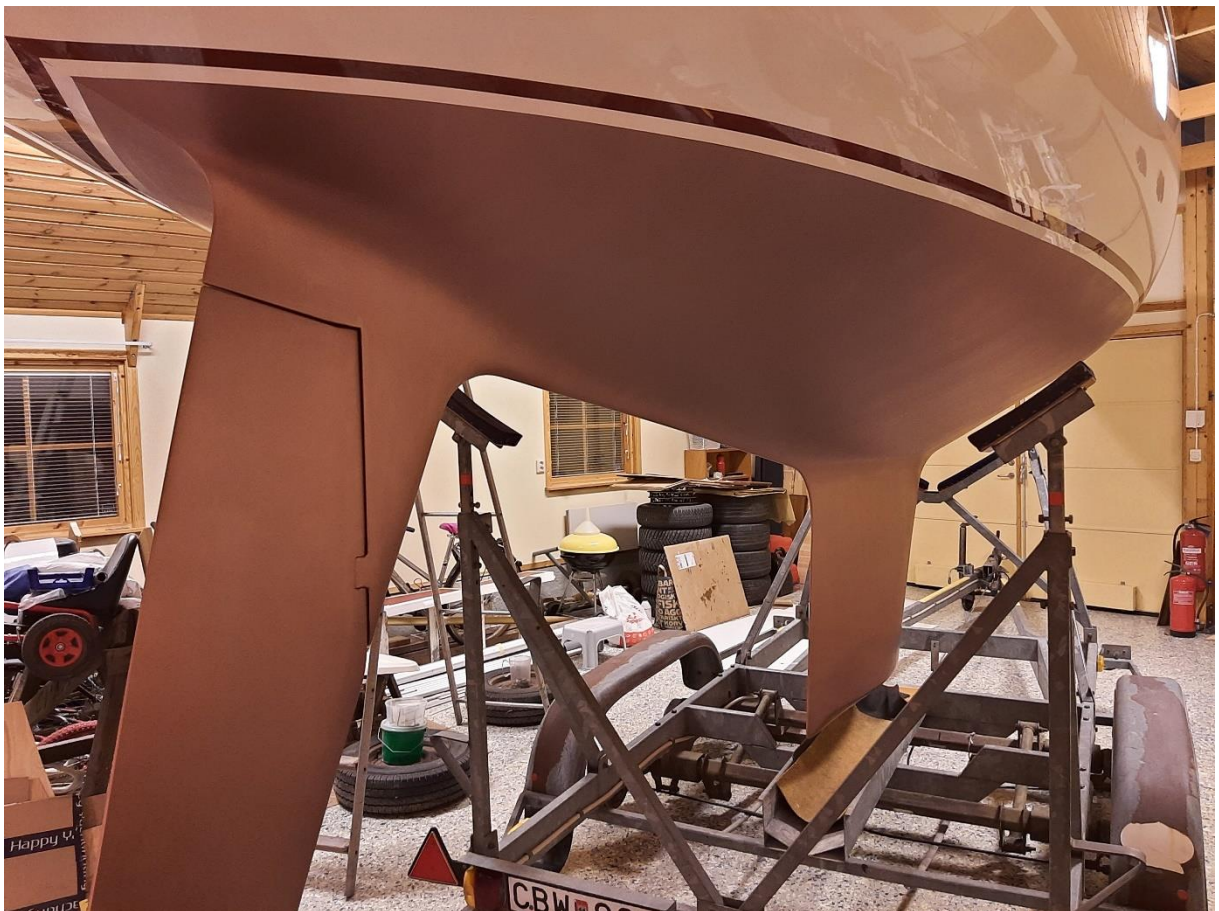
Bottenbehandlingen var ju påbörjad utomhus och nu skulle vi fortsätta inne i värmen i garaget. Vi har en två tons lyft i garaget men takhöjden räckte inte till för att lyfta båten mer än ca två decimeter. Det gick dock precis att demontera hjulen på trailern och sänka den så att vi fick plats att komma åt under kölen. Sen la vi på totalt sex lager VC Tar2, men efter mellan- och slutslipning finns nog bara ca 4 lager kvar. Efter en sista våtslipning med 400-papper avslutade vi med VC17.
